НИБТ ПОЛИГОН  
ГБТУ КА

1945 г.

УП. НАДЕЖНОСТЬ МОТОЦИКЛА.

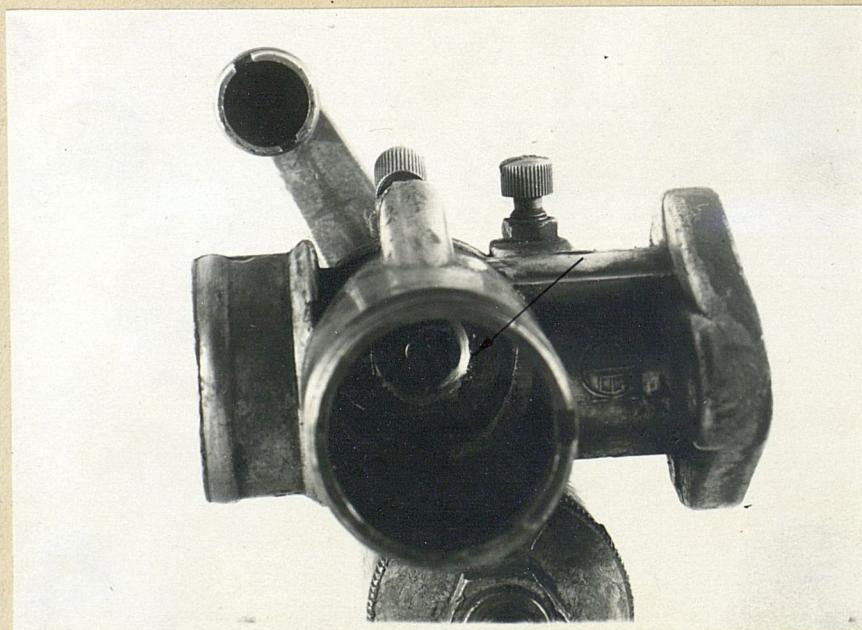
2. Ослабление посадки сопла (дет. 37-12) левого карбюратора на 197 часу работы (5923 км пробега) из-за неточного выдерживания допусков при изготовлении сопрягаемых деталей - сопла и корпуса карбюратора. Ослабление посадки сопла вызвало образование наминов в корпусе карбюратора (фото № 1).

Фото № 1. Намины в корпусе карбюратора, вследствие ослабления посадки сопла.

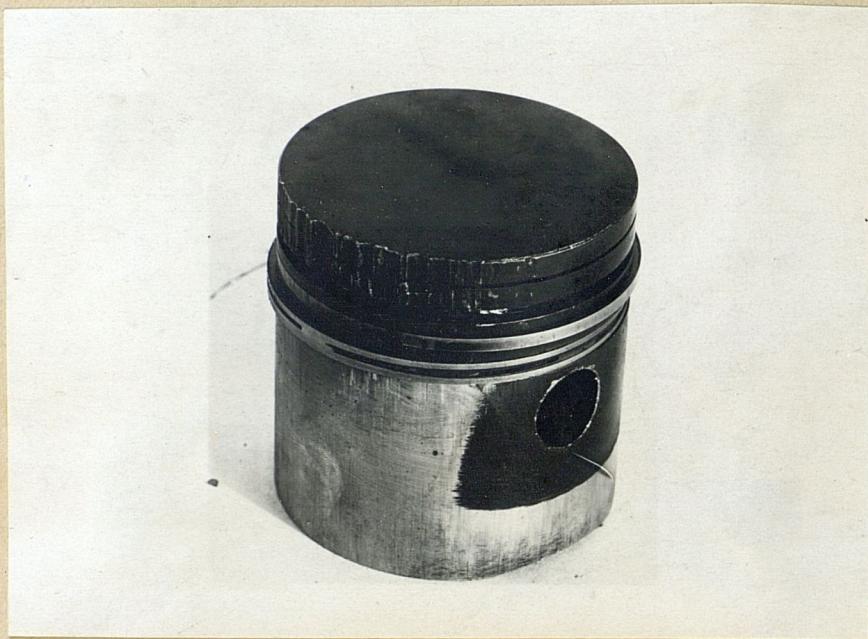
3. Обгорание поршня правого цилиндра (фото № 2) на 205,2 часа работы (6118 км пробега). Наиболее вероятной причиной обгорания является недостаточная износостойкость материала поршней.

Фото № 2. Обгорание правого поршня после 205,2 часа работы.

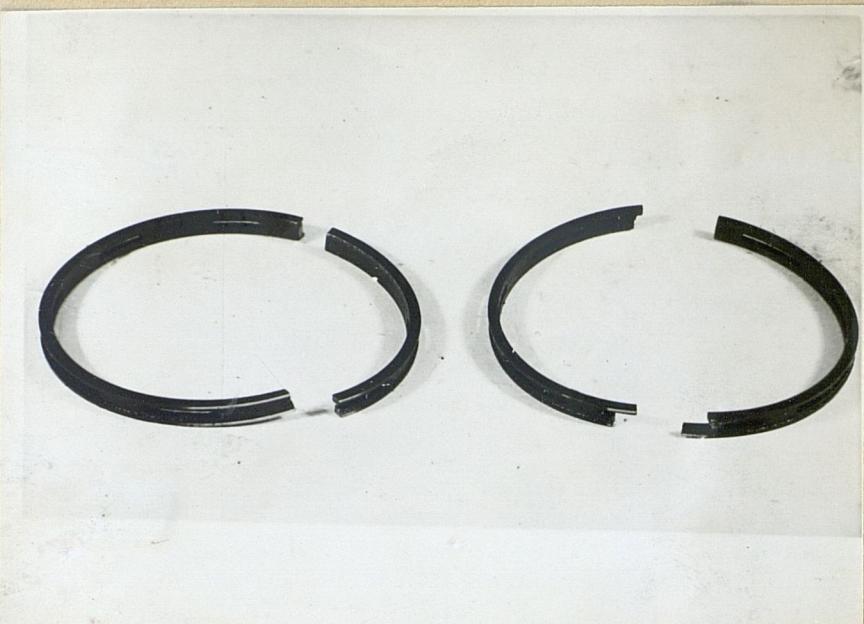
7. Разрушение маслос "емных колец (фото № 3) и значительный износ компрессионных колец обоих поршней на 260 часу работы (7787 км пробега), вследствие недостаточной износостойчивости материала колец.

Фото № 3. Разрушение маслос"емных колец на 260 часу работы.

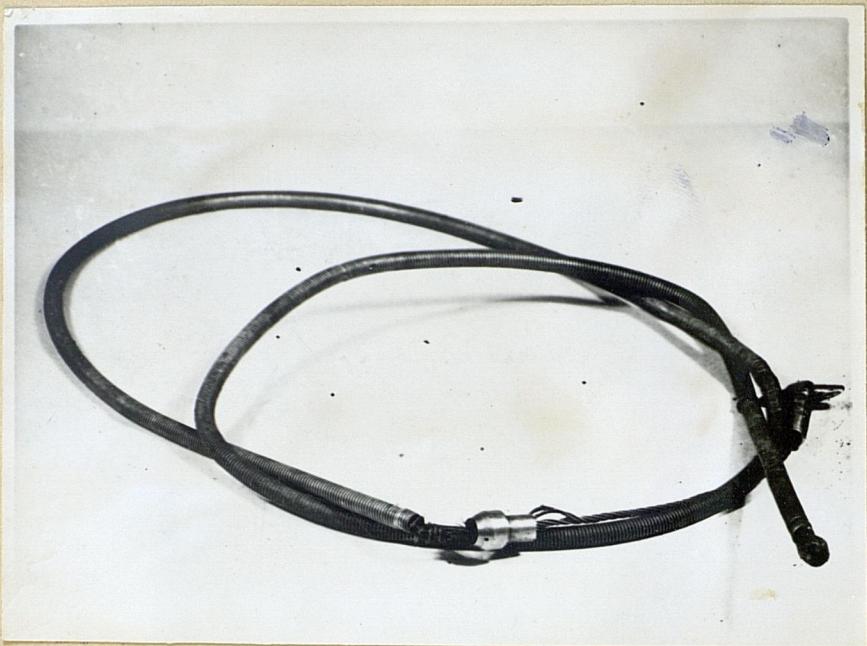
2. Разрушение троса сцепления (фото № 4)

на 8305 км пробега, вследствие перетирания троса о направляющую трубку, закрепленную на картере коробки передач.

Фото № 4. Разрушенный трос сцепления.

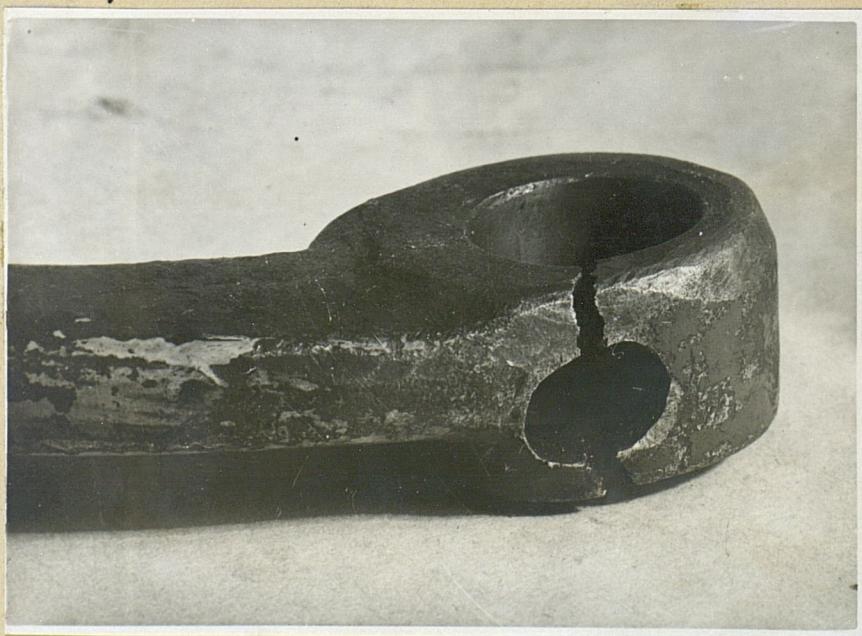
1. Разрушение рычага пускового механизма (дет. 7204416) на 52 км пробега (фото № 5). Разрушение рычага произошло в месте наиболее ослабленном сечением для клина рычага (дет. 7204417).

Фото № 5. Разрушенный рычаг пускового механизма.

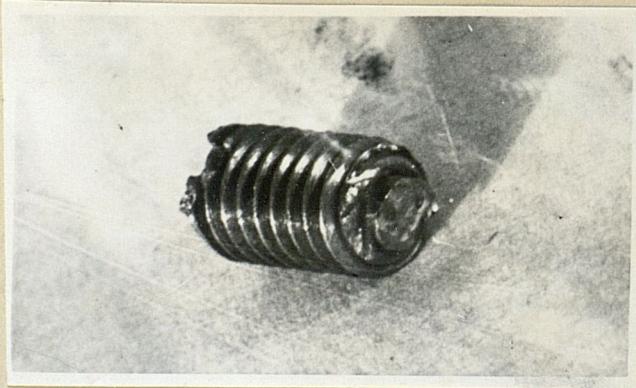
3. Осевое перемещение направляющего валика вилок переключения (дет. 7204307) на 4100 и 7015 км пробега, вследствие произвольного вывертывания винта (дет. 7204133). Вывертывание винта было обусловлено повреждением резьбы (фото № 6) при сборке коробки на заводе.

Фото № 6. Винт валика вилок переключения передач с поврежденной резьбой

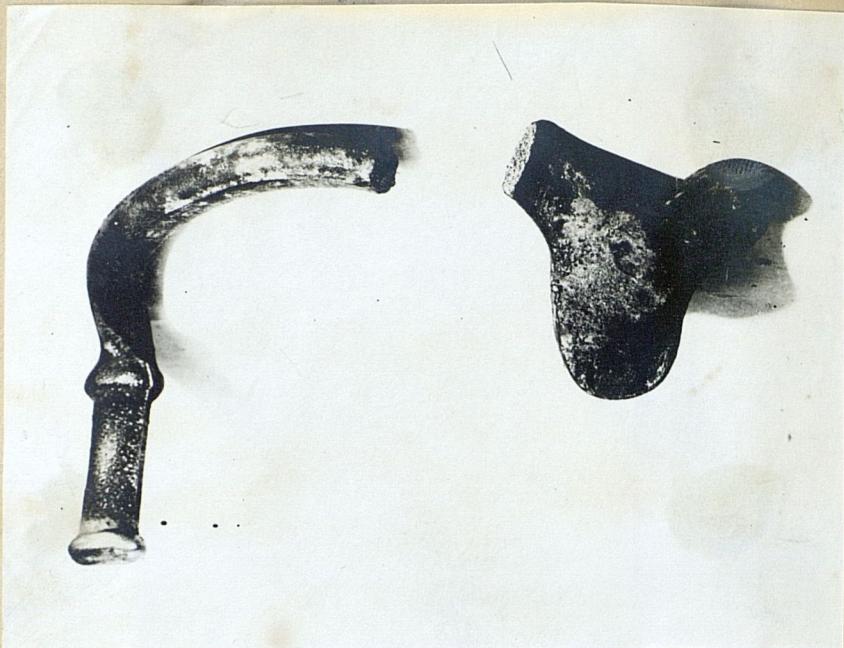
4. Излом педали ножного переключения передач (дет. 7204338) на 6483 км пробега (фото № 7) вследствие удара педали о препятствие при движении по грунтовым дорогам.

Фото № 7. Излом педали ножного переключения передач.

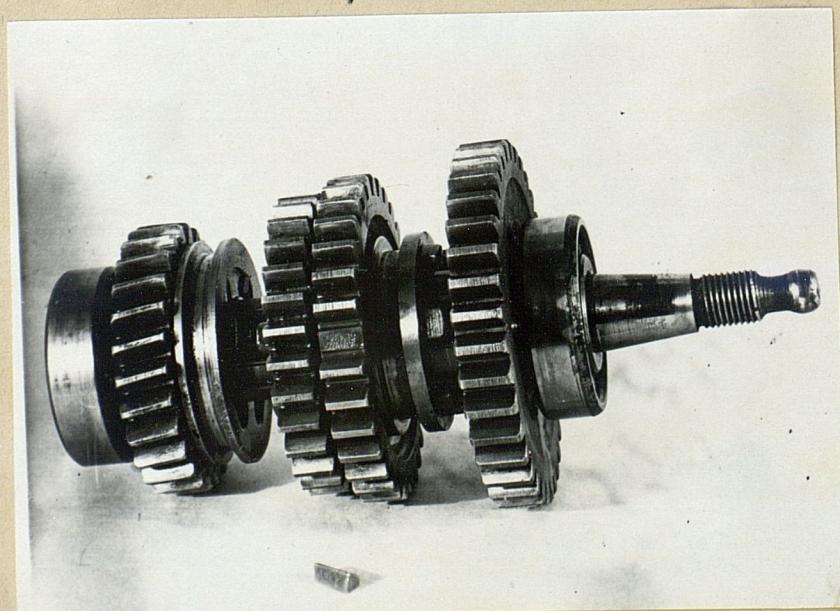
5. Излом зуба шестерни II-й передачи (дет. 7204211) вторичного вала на 7065 км пробега (фото № 8).

Фото № 8. Излом зуба шестерни II-й передачи вторичного вала.

Излом произошел по основанию зуба. При просмотре шлифов после глубокого травления 50%-ным раствором соляной кислоты с подогревом до 60-70°C, в течение 45 минут, никакие дефекты не были обнаружены.

Твердость поверхности зуба  $R_c = 56-57$ , твердость сердцевины  $R_c = 35-37$ .

Просмотром нетравленных шлифов, изготовленных в продольном и поперечном направлениях, было установлено незначительное количество неметаллических включений.

Причиной разрушения зуба шестерни явилась чрезмерная глубина цементированного слоя.

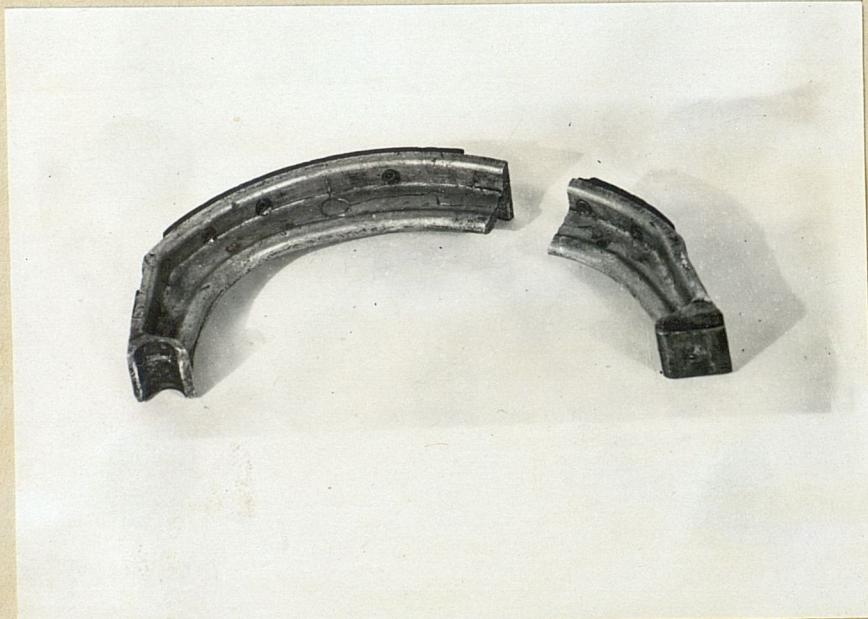
1. Издом тормозной колодки (дет. 7266221) на 8093 км пробега (фото № 11). Причиной излома явились неметаллические включения в материале колодки.

Фото № 11. Излом тормозной колодки заднего тормоза.

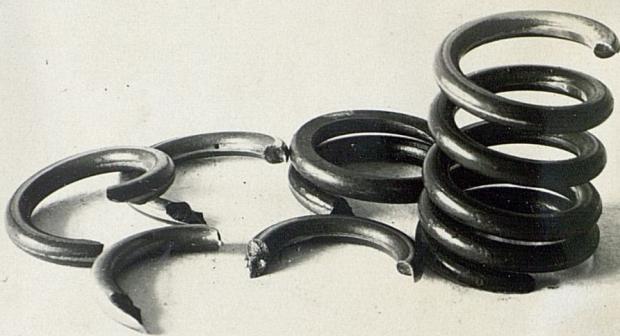
Фото № 12. Разрушение правой пружины задней подвески.

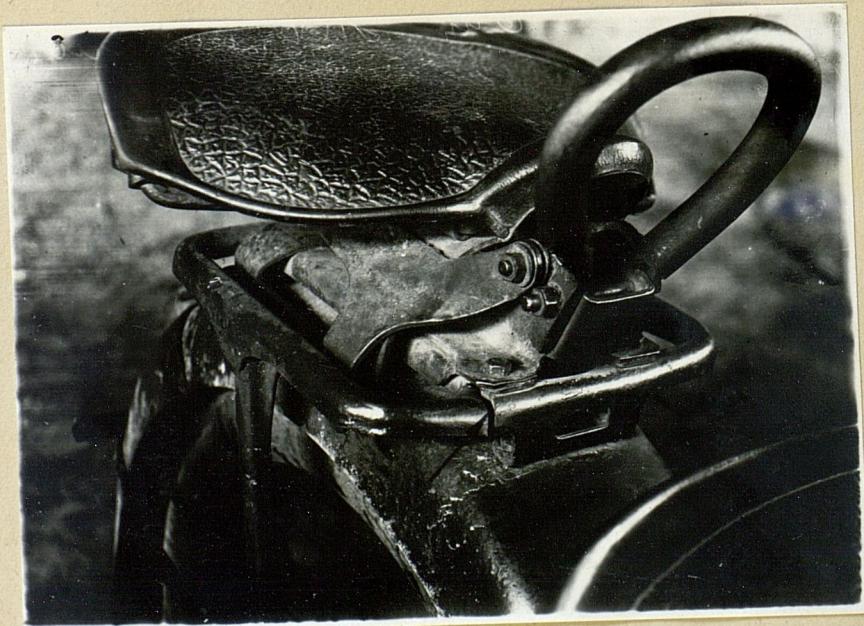
5. Излом площадки багажника (фото № 13) на 6811 км пробега, вследствие недостаточной прочности детали.

Фото № 13. Излом площадки багажника (указан стрелкой).

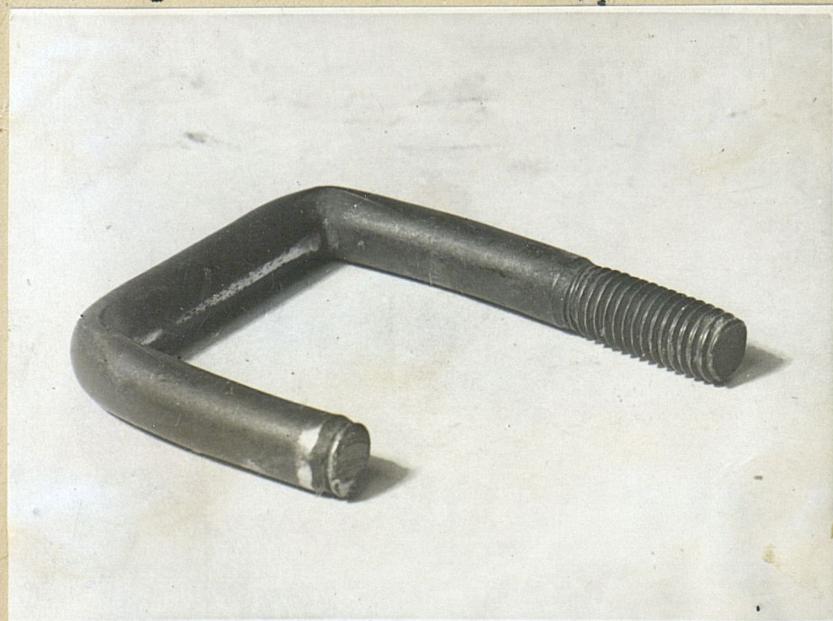
2. Излом стремянки правой рессоры на 8015 км пробега (фото № 14), вследствие трещин в местах зарабки резьбы, образовавшихся после термической обработки.

Фото № 14. Излом стремянки рессоры коляски.

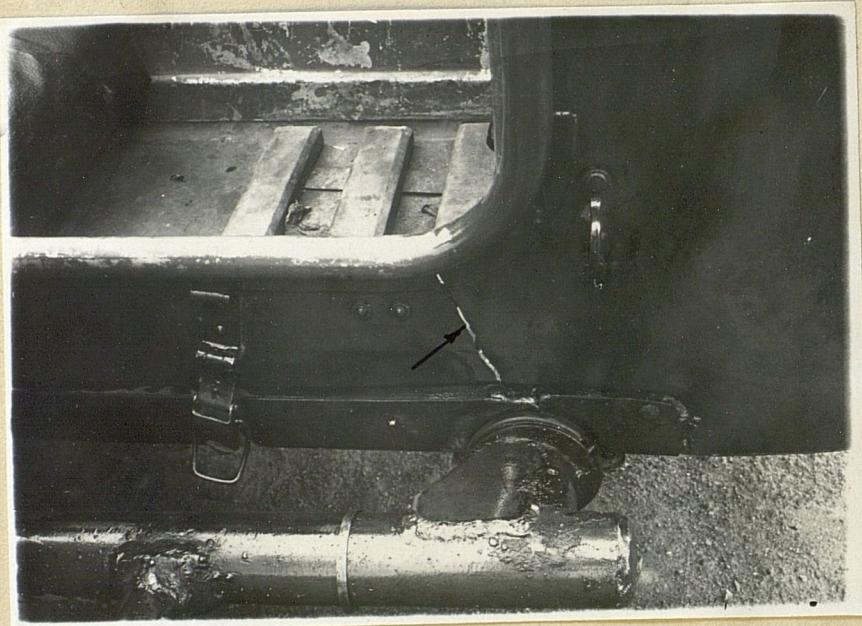
3. Разрыв правого борта на 6803 км пробега (фото № 15), обусловленный жесткостью подвески коляски и перекогом листа при сварке коляски.

Фото № 15. Разрыв правого борта коляски на 6803 км пробега (указан стрелкой)

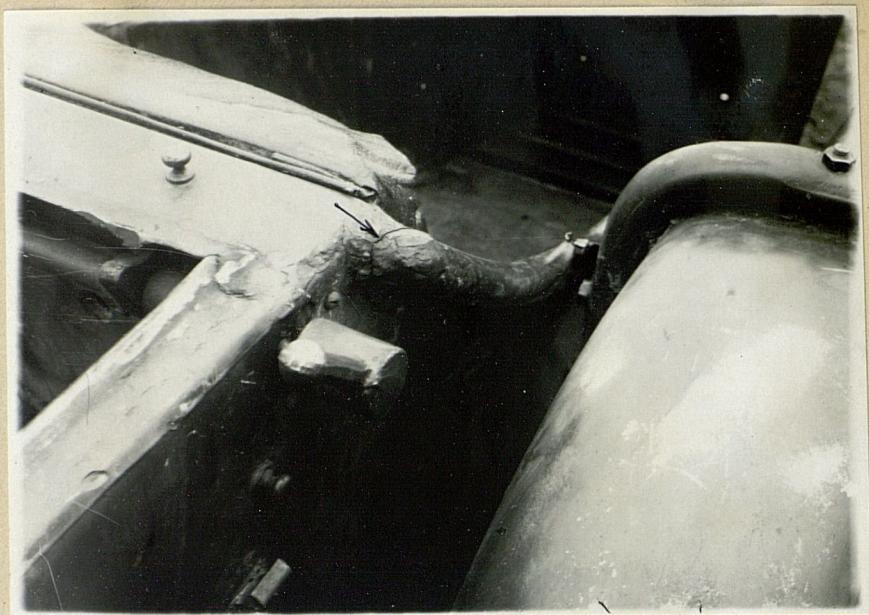
4. Разрушение сварного шва, соединяющего правый стрингер с основанием багажного отделения на 7902 км пробега (фото № 16). Разрушение сварного шва было вызвано большими термическими напряжениями после сварки и жесткостью подвески корпуса коляски.

Фото № 16. Разрушение сварного шва (указано стрелкой), соединяющего правый стренгер с багажным отделением.

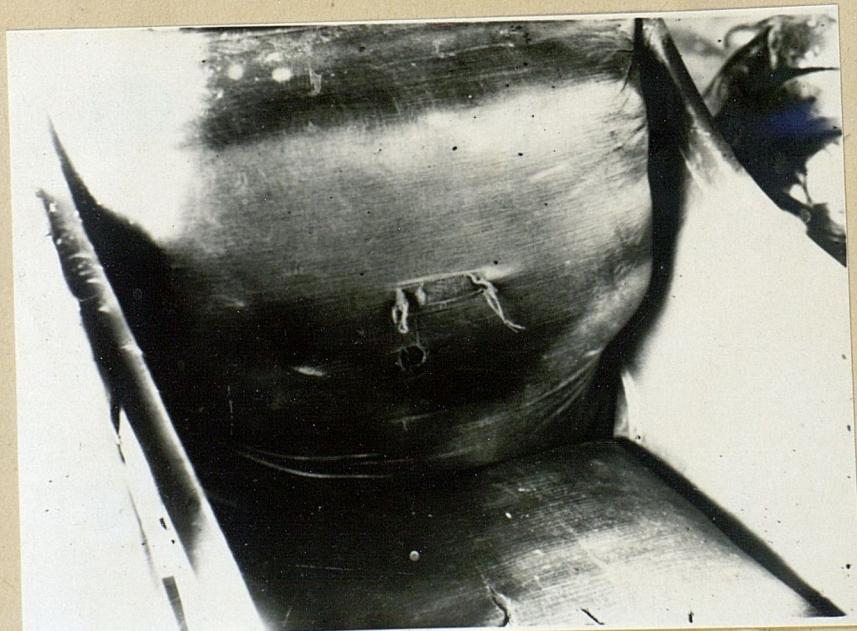
5. Разрыв обивки спинки сиденья (фото № 17) после 5500-6000 км пробега, из-за недостаточной износостойчивости материала.

Фото № 17. Разрыв обивки спинки сиденья.
